## Annexe III - Transformation du bâti du Heurtier

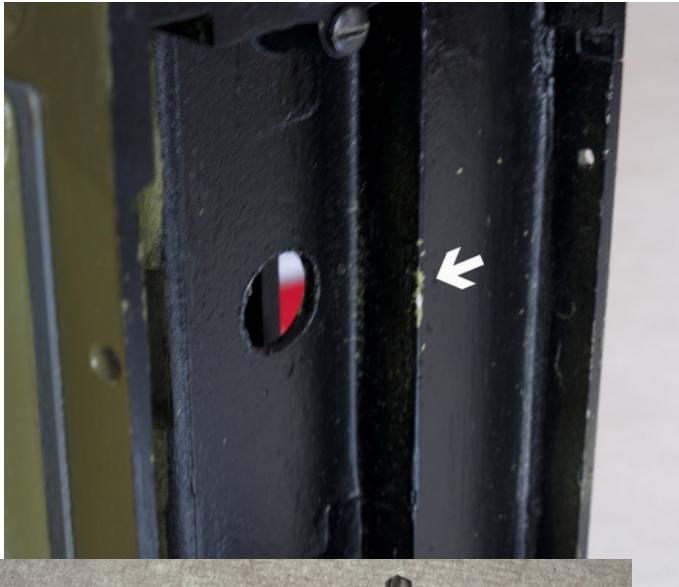
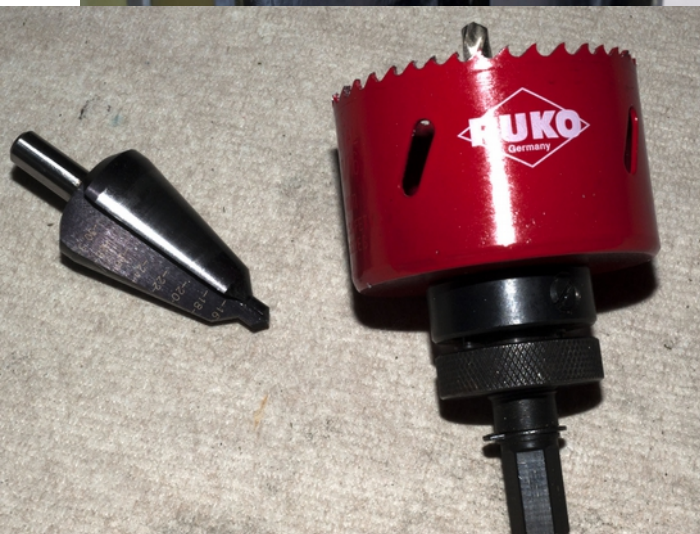
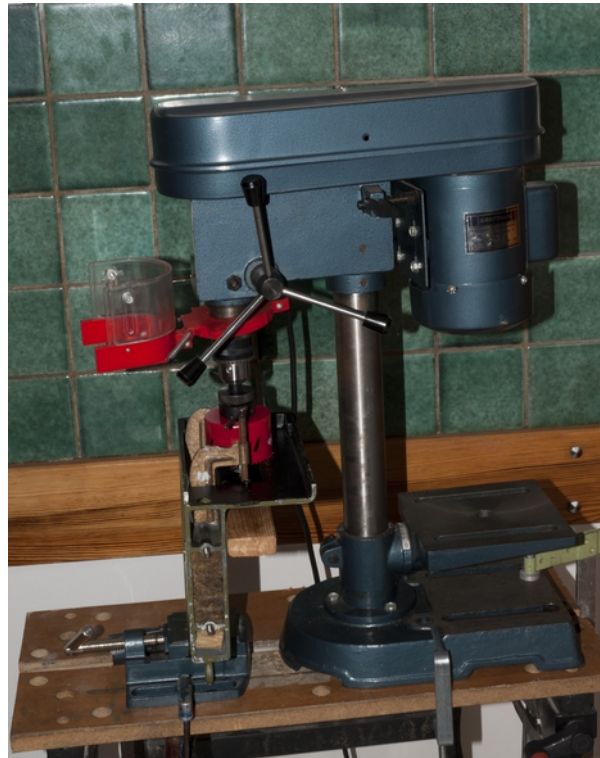
Lors de mes premiers essais, je me suis aperçu que l'objectif 85mm Nikon d'une part venait buter contre le bâti du projecteur (et vu le prix de l'objectif, je n'avais pas du tout envie de risquer d'abîmer la lentille arrière); d'autre part le trou de  $\varnothing 19$  était trop petit par rapport à la lentille arrière et causait du vignettage. Il fallait donc gruger le bâti (vers la flèche) et agrandir le trou laissant passer la lumière.

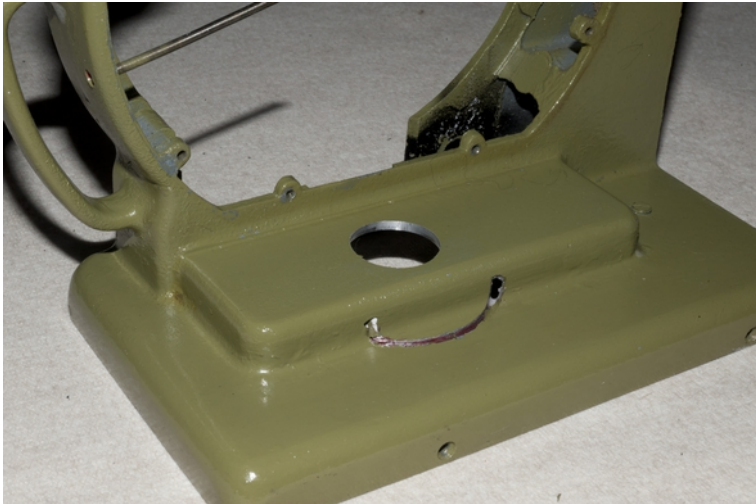
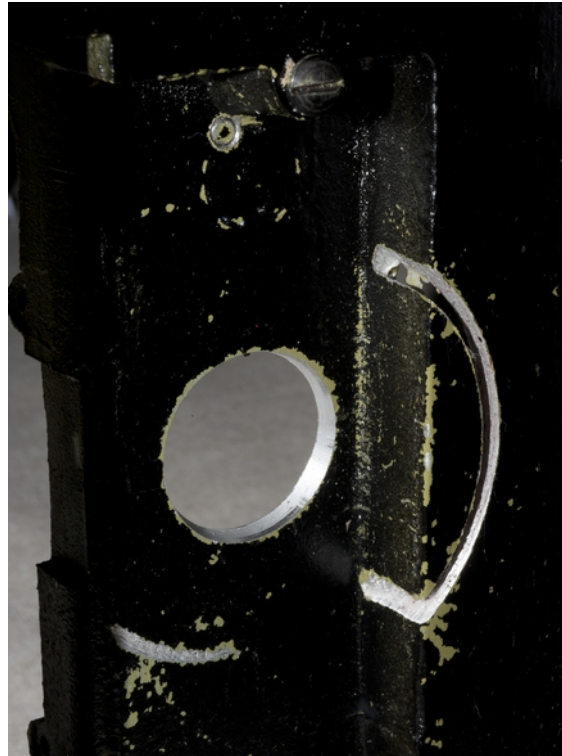
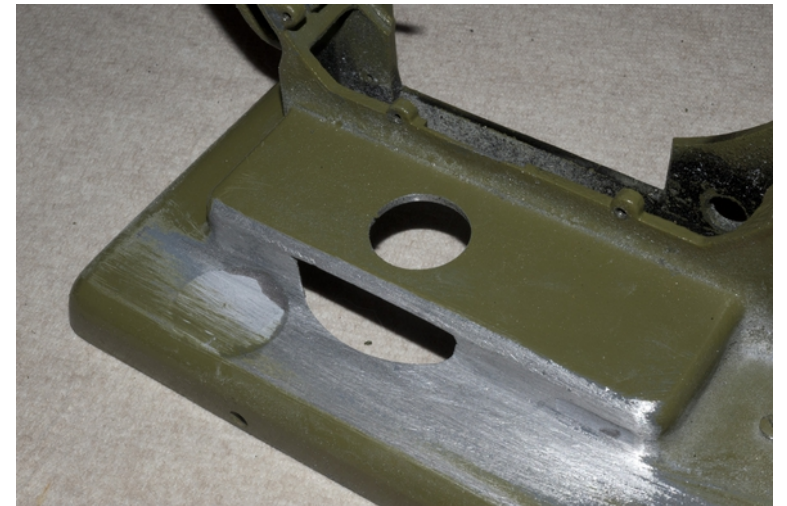
L'agrandissement du trou avec un foret multi-étagé n'a pas posé de problème et j'ai obtenu un trou de Ø 31. Pour le grugage du bâti à l'aide de la scie cloche, j'ai gardé le centrage en mettant solidarissant une pièce de bois dur qui a permis de maintenir le foret centré. Les photos ci-dessous montre les étapes du processus.

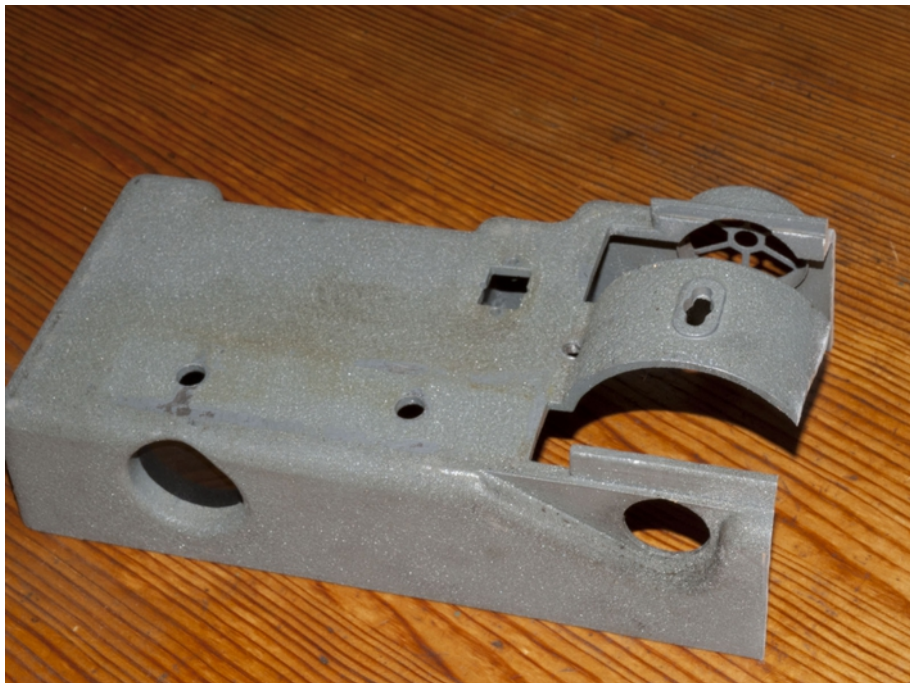
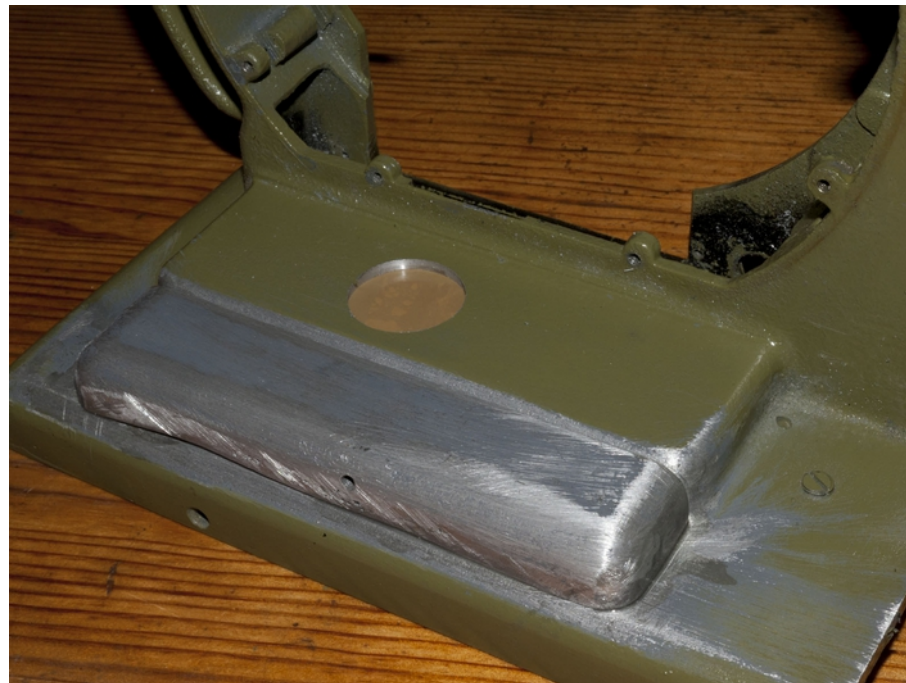
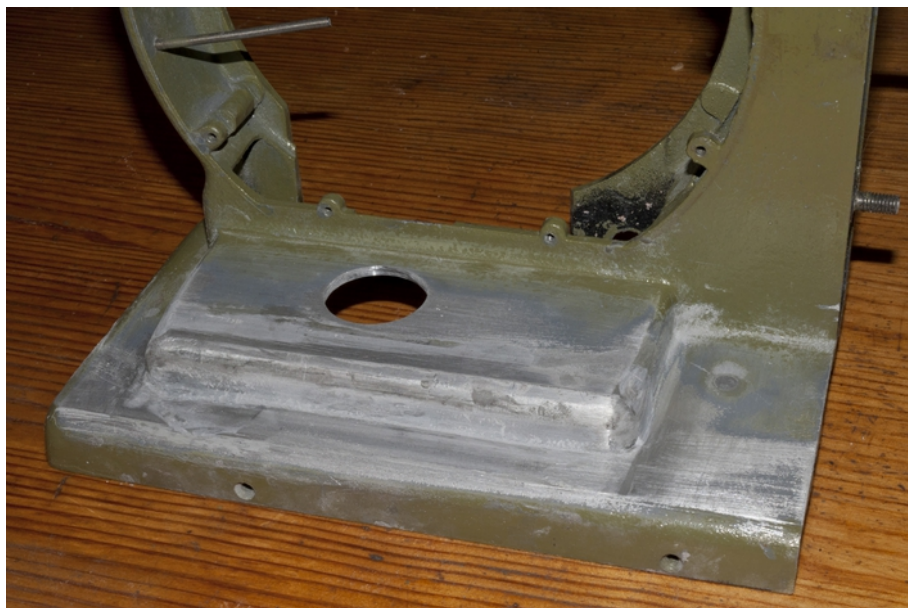
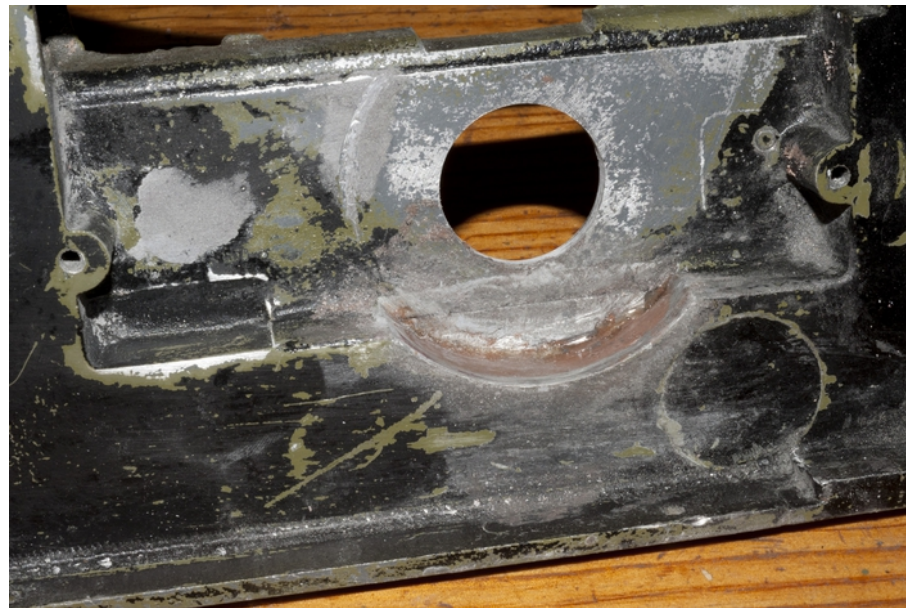
Une fois la découpe terminée, il fallait modifier le bossage pour masquer le trou. Pour cela j'ai prélevé une pièce du même matériau dans le socle inutilisé du Heurtier. L'ensemble a été collé à l'Araldite et mastiqué avec du Synthofer.

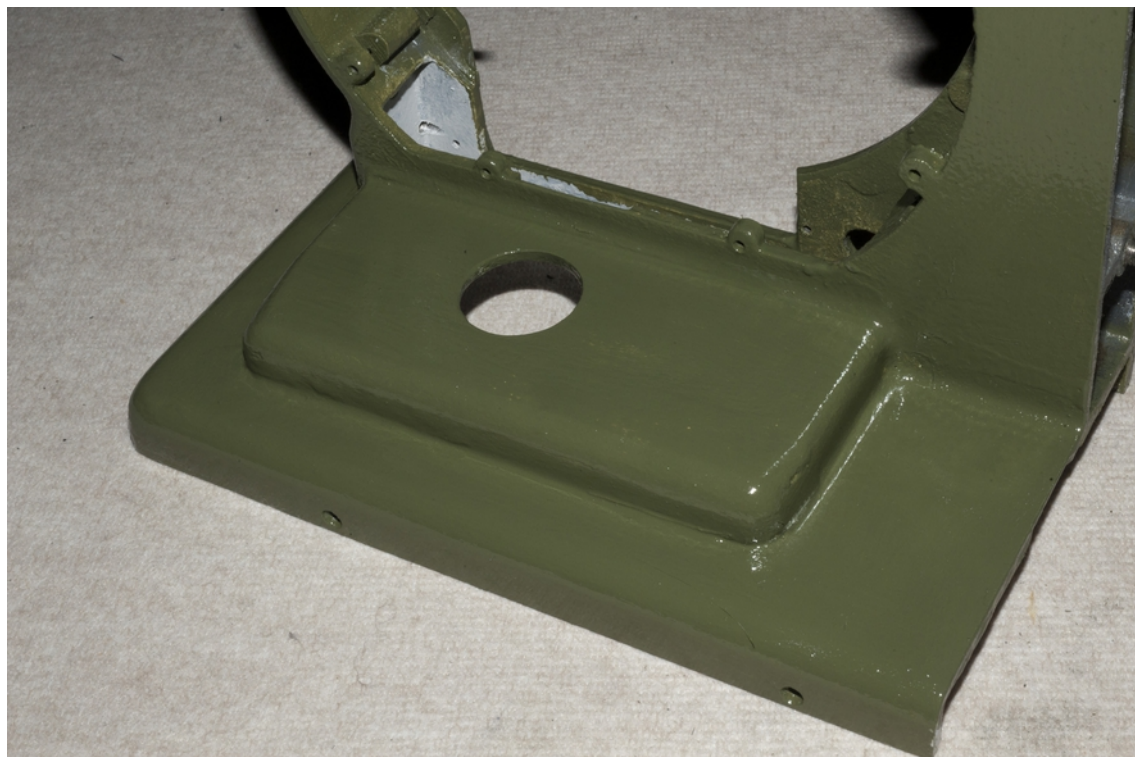
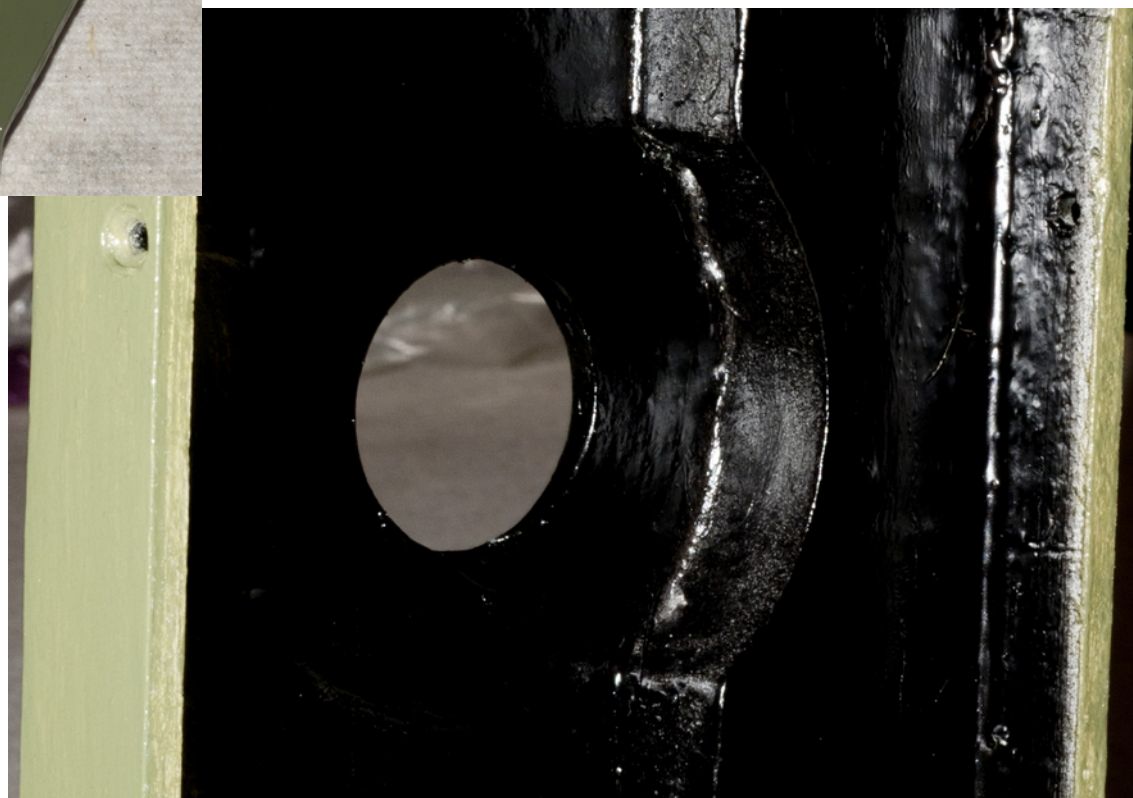
**Les photos suivantes montrent le bâti terminé: on notera au passage que l'ouverture de la lampe veilleuse a été bouché.**

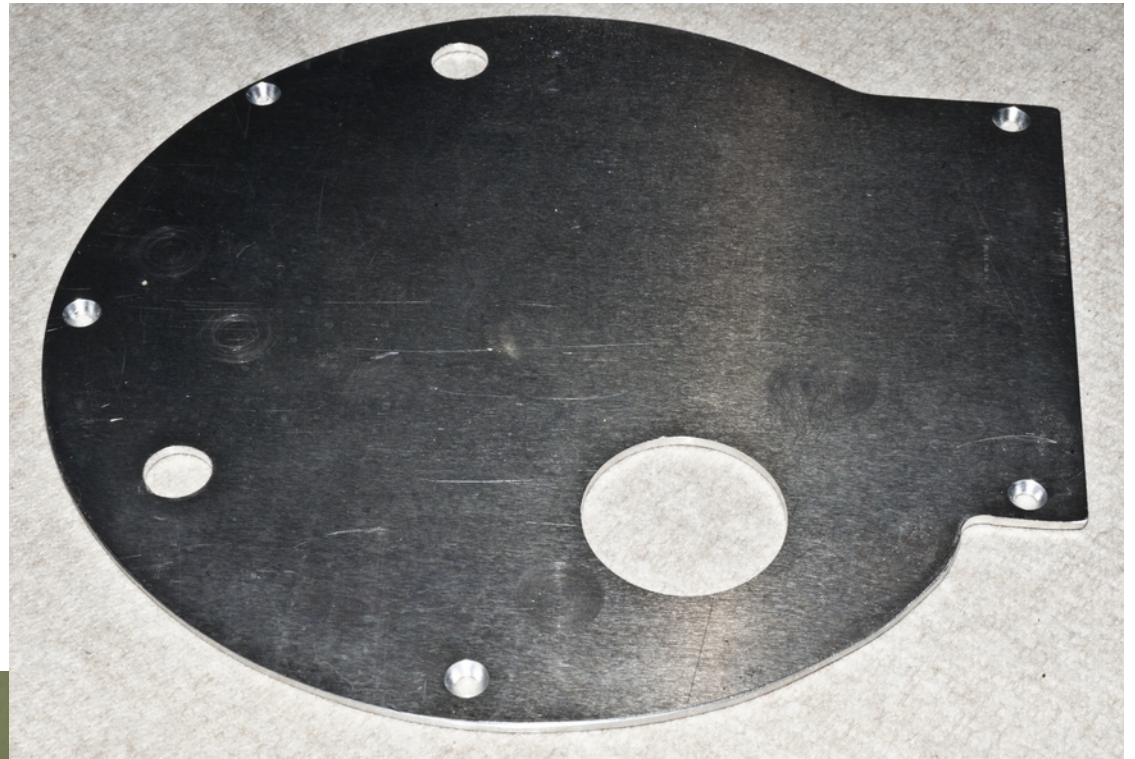
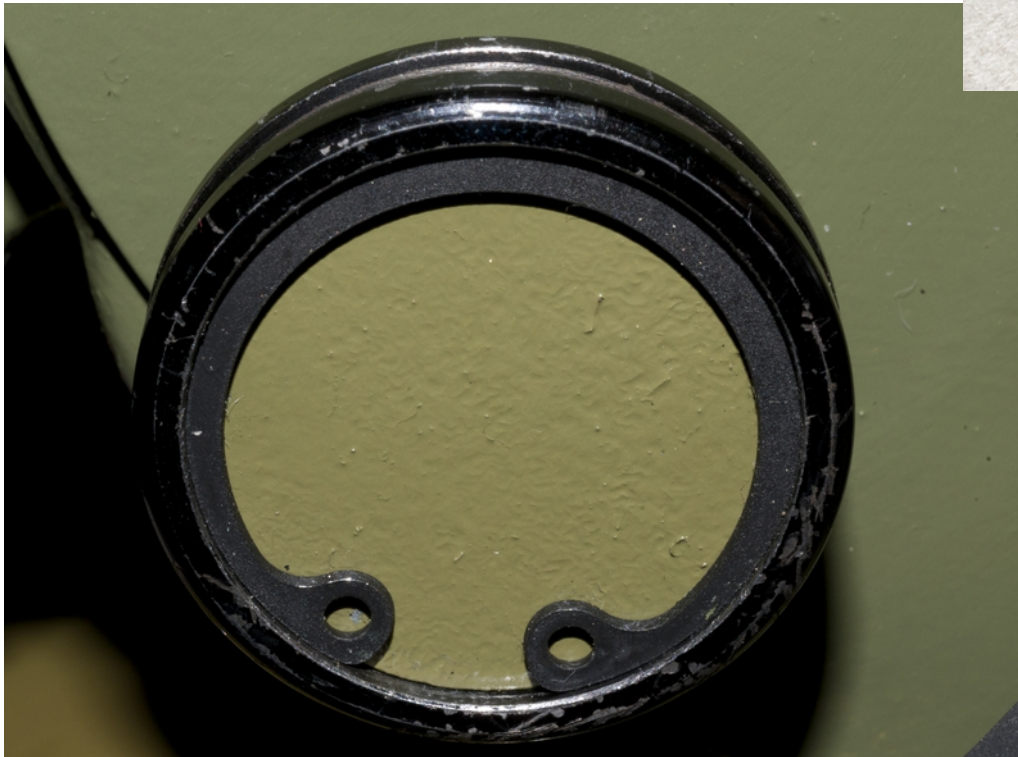
- Une nouvelle plaque arrière a été confectionnée qui recouvre complètement l'ancienne ouverture permettant le passage de l'obturateur

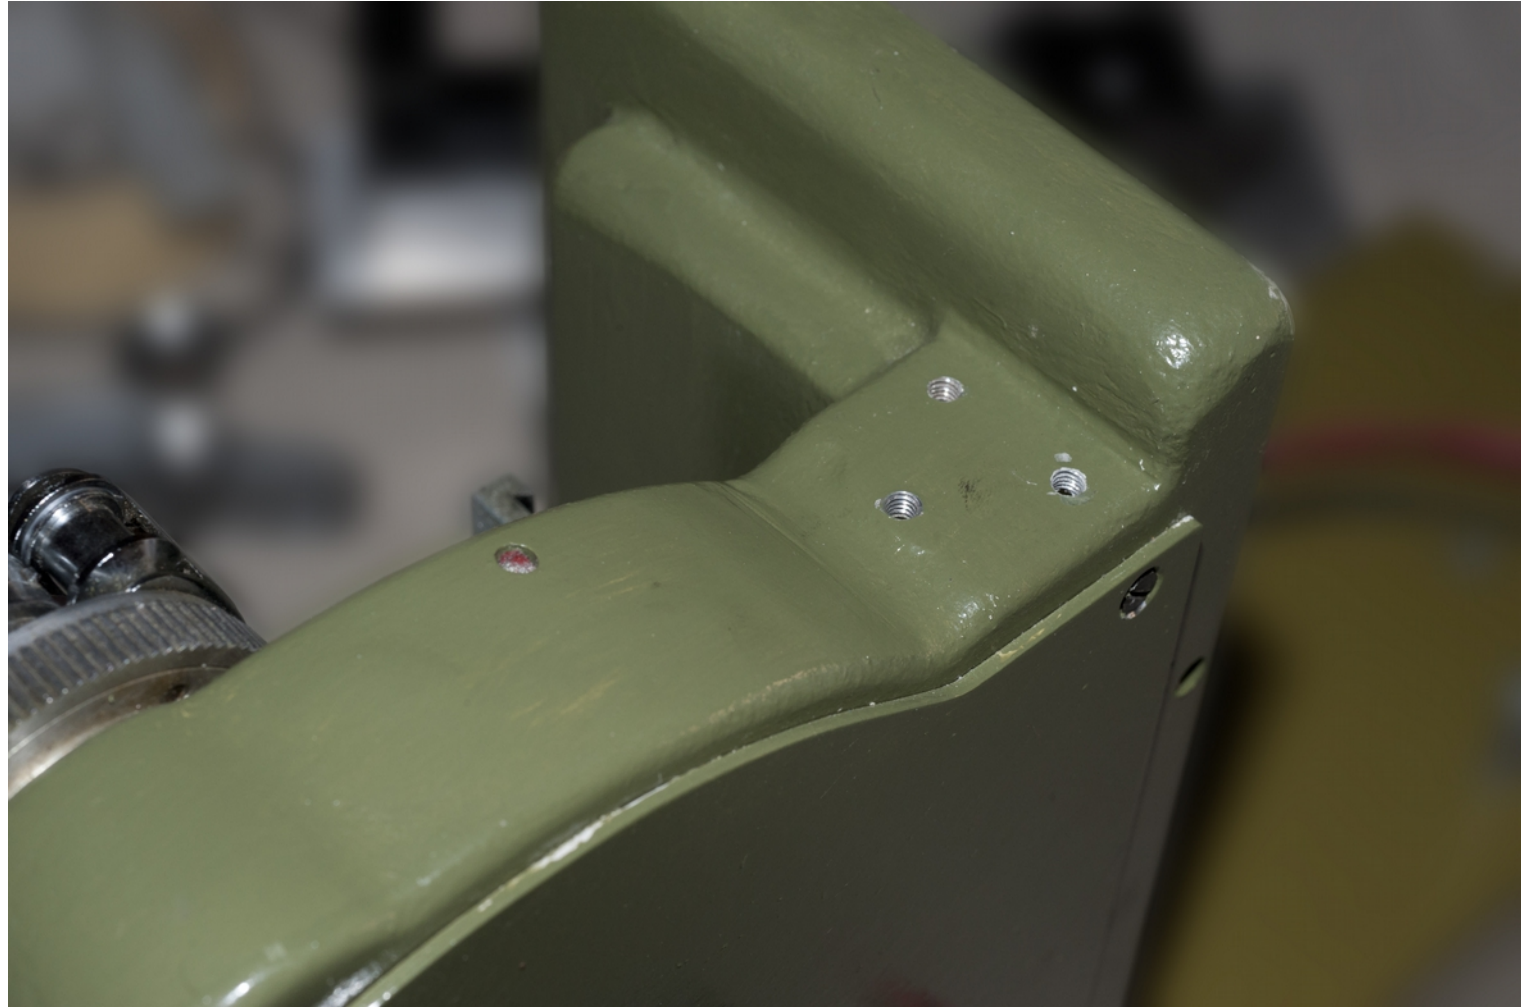
**- La poignée supérieure a été enlevée et des trous taraudés afin de pouvoir fixer un éventuel système de nettoyage.**
